# Nye Rikshospitalet

## ROS-analyse av helikopterlandingsplasser NRH

Bygg nr:	Etasje nr.:	Systemgr.:	Antall sider: <b>Side 1 av 72</b>	
Prosjekt: <b>NRH</b>	Utgivernr: <b>8202</b>	Fag: <b>Z</b>	Dok.type: <b>RO</b>	Løpenr: <b>0006</b>	Rev.nr.: <b>02</b>	Status: <b>G</b>

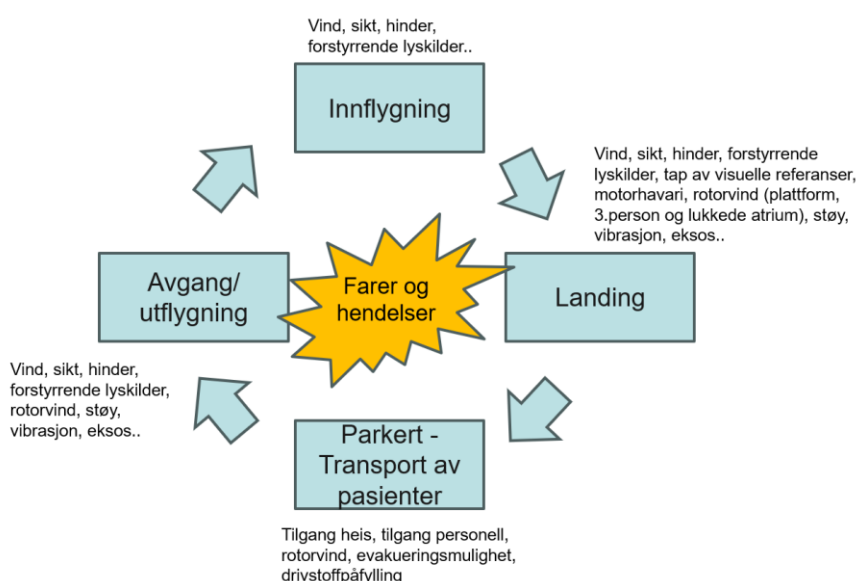
Figur 2-3. Faser for helikopteraktiviteten og tilhørende farekilder

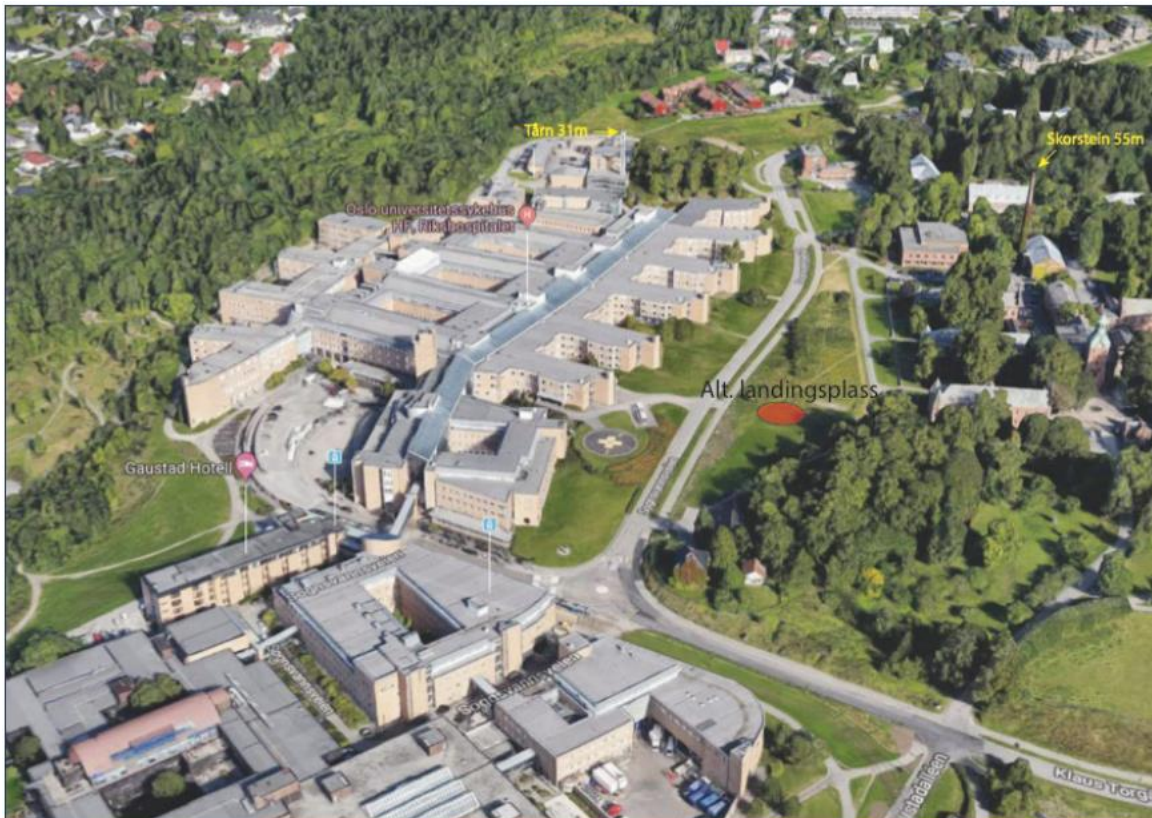
Figur 4-2. Oversiktsbilde over sykehusområdet, før utbygging (hentet fra EK Consult, 2021).

Figur 4-2 viser sykehusområdet på Gaustad før utbyggingsprosjektet. Området beskrives som «relativt åpent og svakt hellende mot syd, og har stigende terreng mot nord og vest. På nordsiden av Rikshospitalet ved teknisk sentral er det et tårn på 31 meter over bakkenivå (kote c+162 meter). Nordøst på området ved Gaustad sykehus er det en skorstein 55 meter over bakkenivå (kote c+179 meter). Begge hindringene er merket med rødt lys på toppen» (Rambøll, 2025).

Vest for bygningsmassen på sykehusområdet finner vi Sognsvannbekken og skogsområdet Gaustadskogen. Området vest for Gaustadskogen kjennetegnes ved småhusbebyggelse. Nord for sykehusområdet finner vi kombinert småhusbebyggelse, boligblokker, skoler og barnehager m.m. I området øst for sykehuset finner vi Gaustad museum og Gaustad sykehus. Syd for Rikshospitalet ligger riksveg 150 (Ring 3). På nedsiden av ring 3 finner vi Forskningsparken, med en rekke funksjoner tilknyttet Universitetet i Oslo, Sintef m.fl., samt småhusbebyggelse.
